**Universidad Nacional Autónoma de Nicaragua  
Facultad de Odontología  
UNAN-LEÓN**

**Cumplimiento de los Estándares de Habilitación de los  
Servicios Odontológicos del Ministerio de Salud en los  
Tres Territorios del Municipio de León, en el periodo de  
Marzo-Diciembre 2004**

**Trabajo Monográfico Para Optar Al Título De:  
Cirujano Dentista**

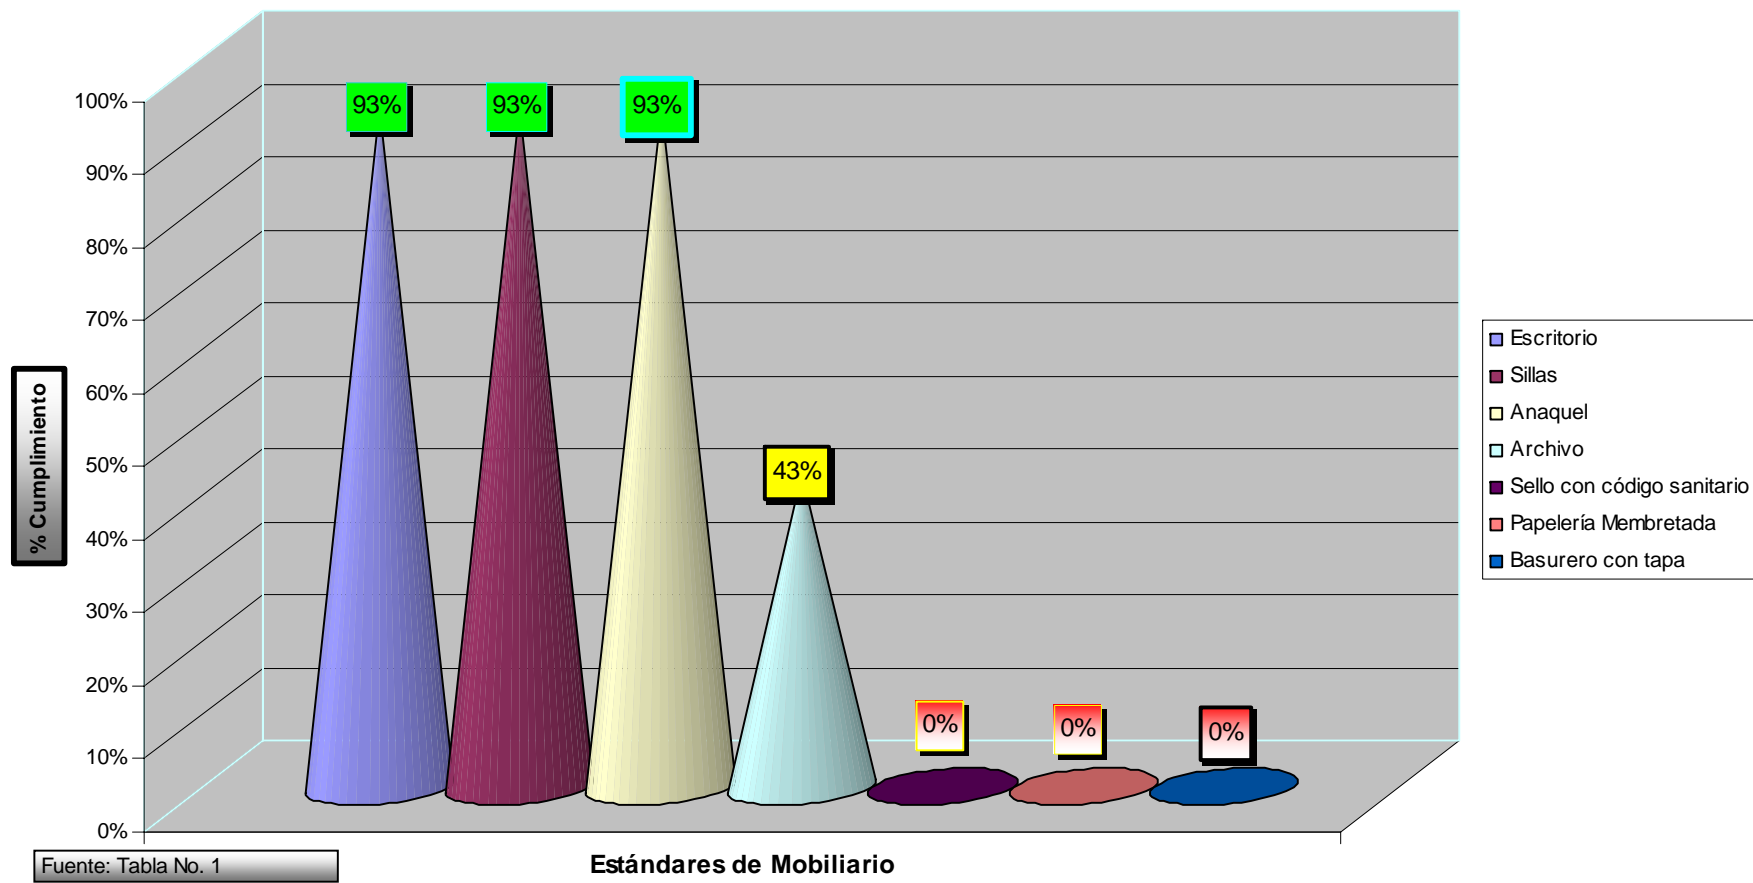
Grafico No. 1. Cumplimiento de los estándares de mobiliario en los servicios odontológicos del municipio de León. Marzo-Diciembre 2004

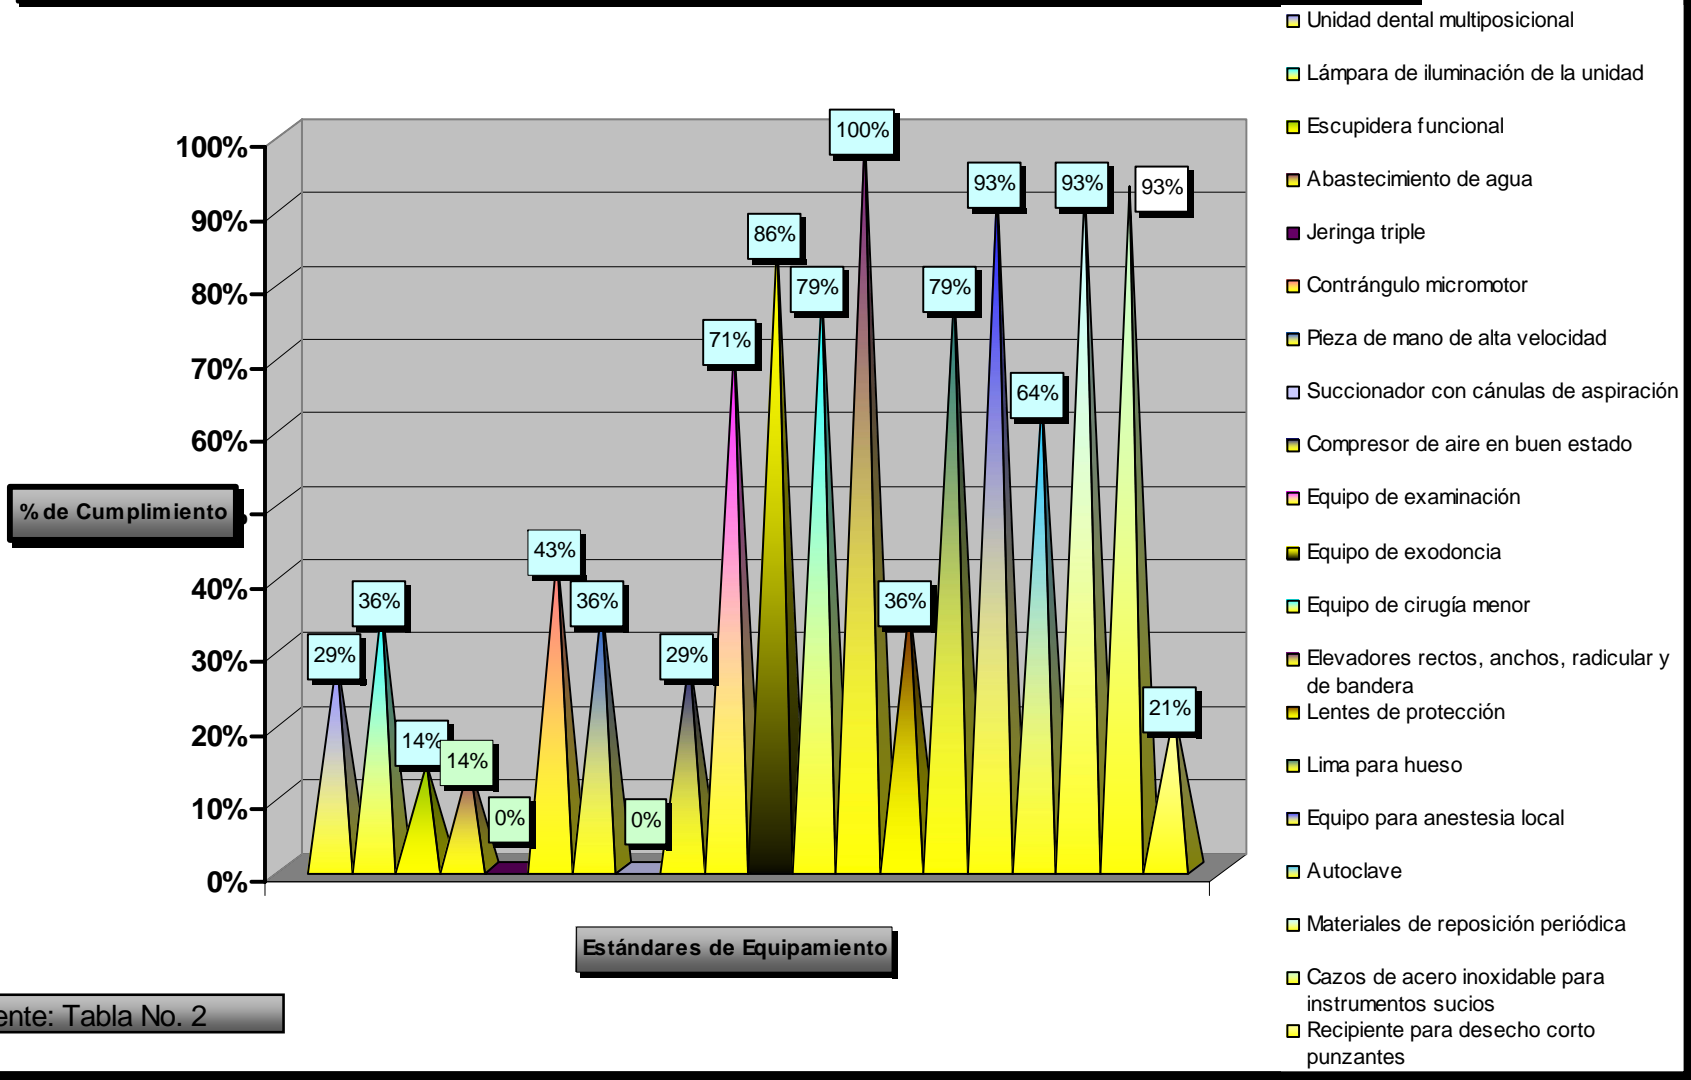
**Gráfico No. 2. Cumplimiento de los estándares de equipo en los servicios odontológicos del municipio de León. Marzo - Diciembre 2004**

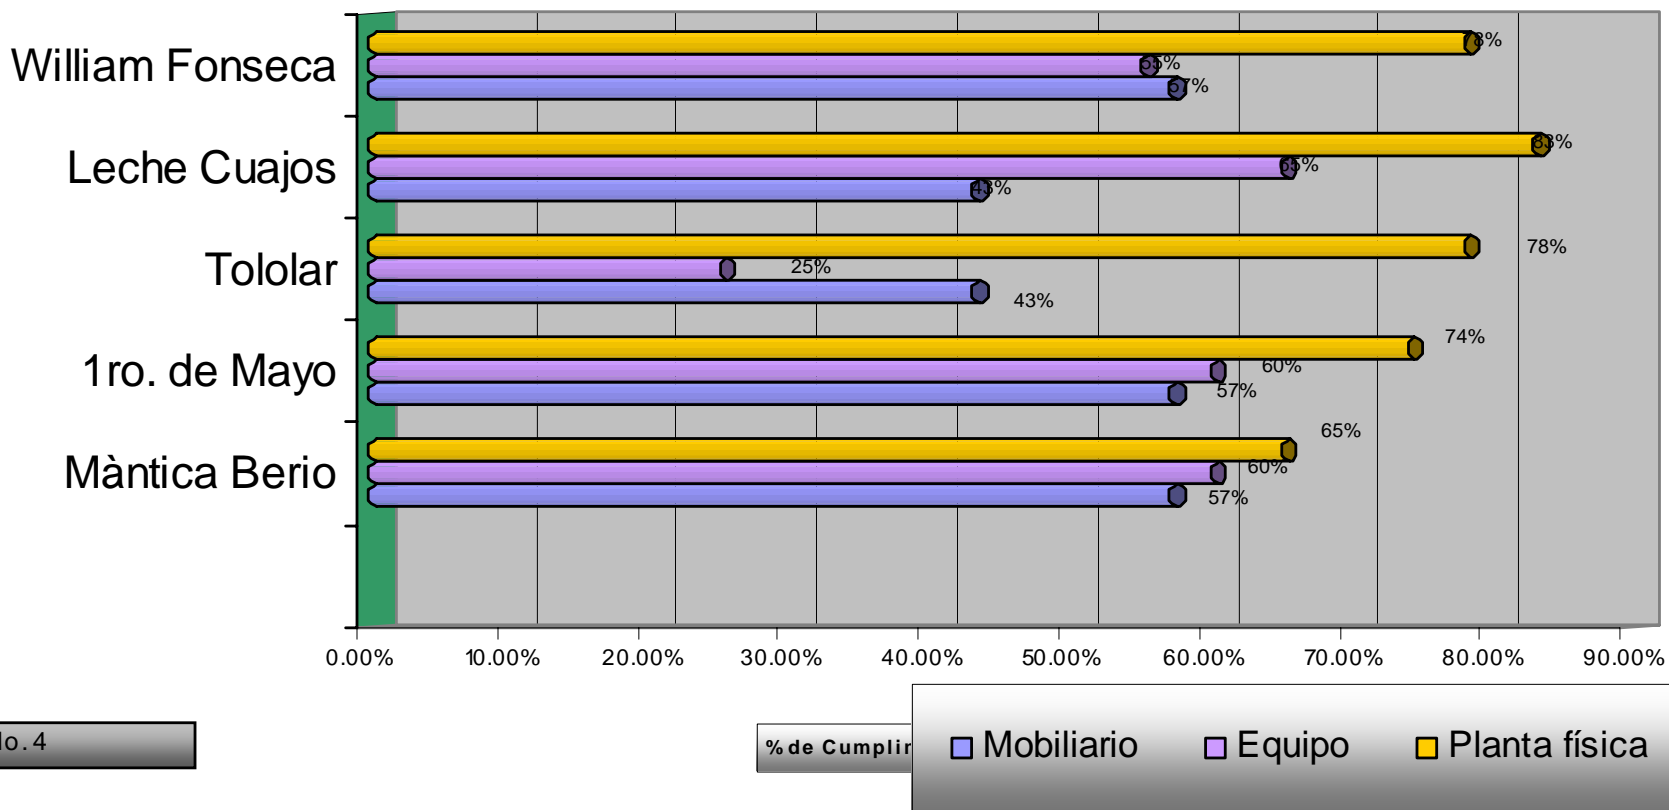
Gráfico No. 4A. Cumplimiento Global de los Estándares de habilitación en los Servicios Odontológicos del Territorio M àntica Berio

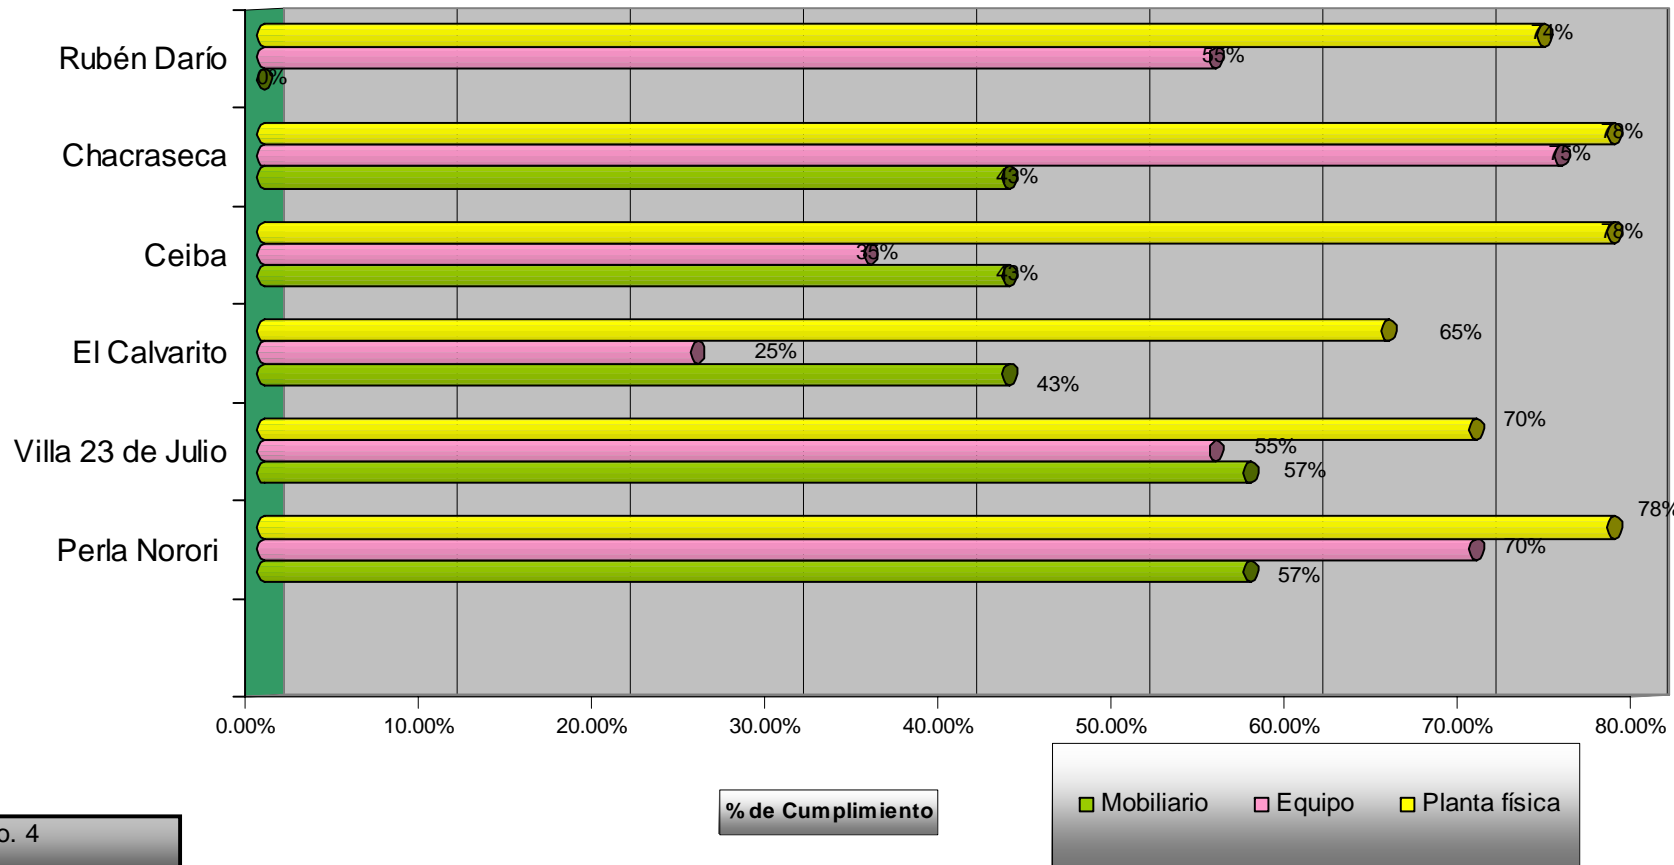
Gráfico No. 4B. Cumplimiento Global de los Estándares de Habilitación en los Servicios Odontológicos del Territorio Perla María Norori

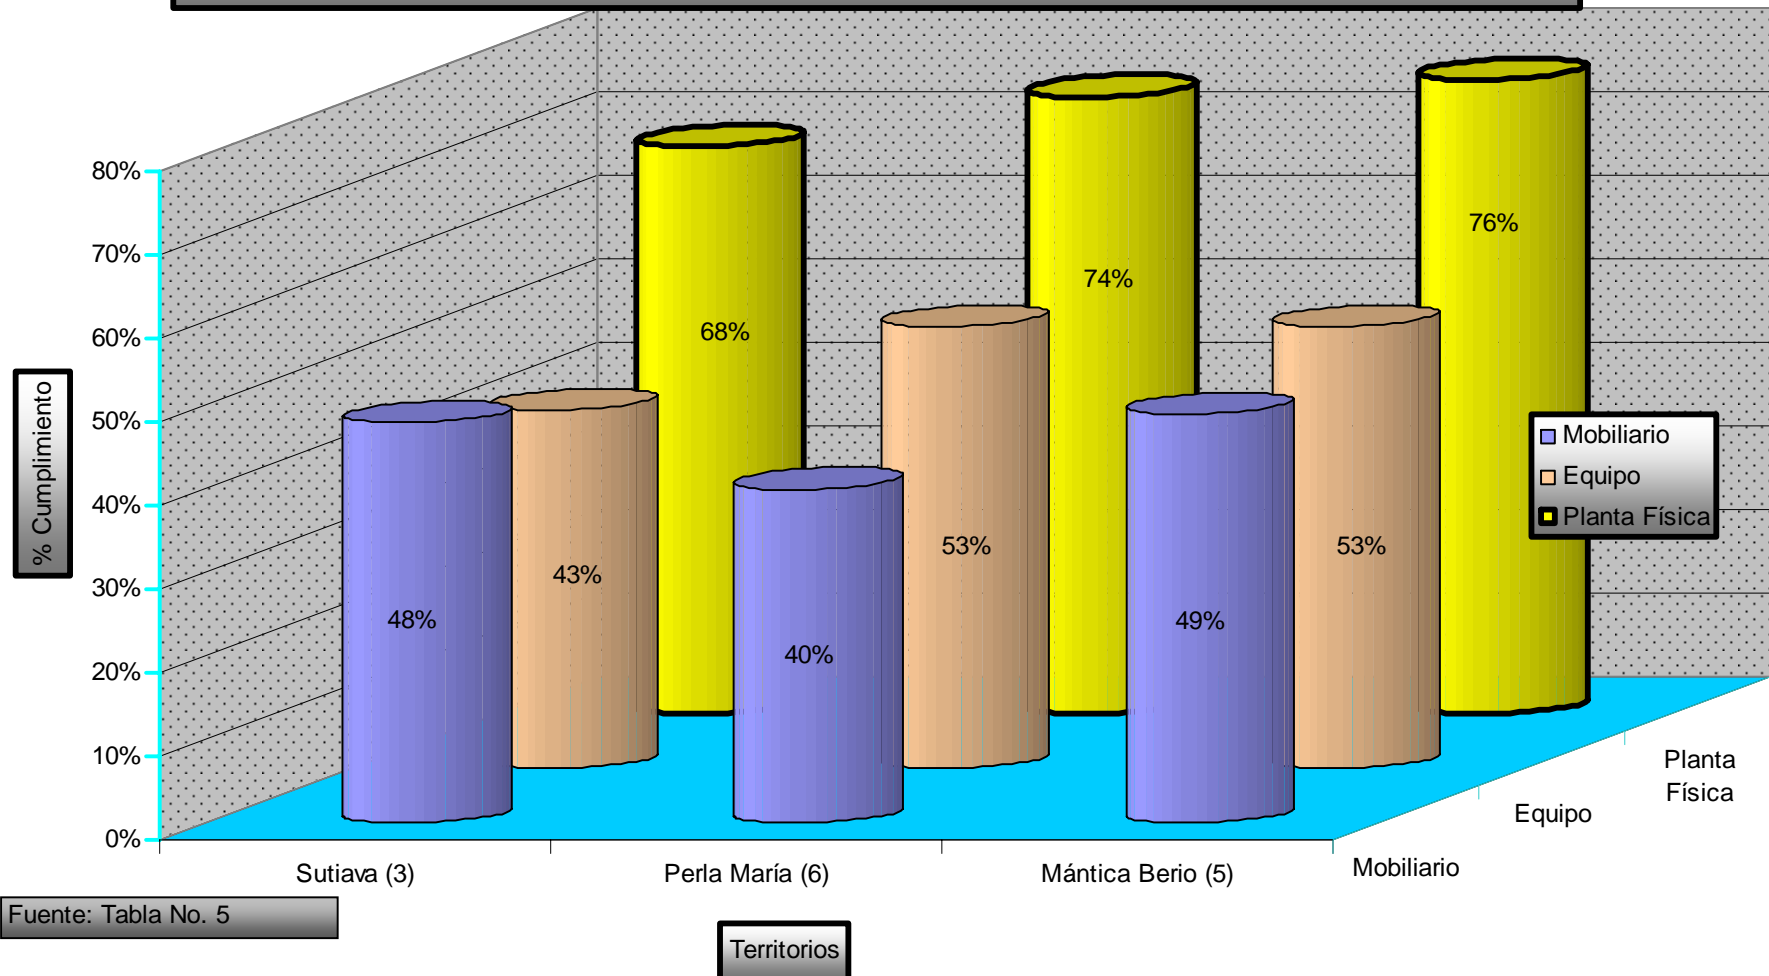
Gráfico No. 5. Cumplimiento Global de los Estándares de Habilitación en los tres Territorios del Municipio de León. Marzo - Diciembre 2004
